# Comportamiento Sísmico de los Edificios de Lorca

## Seismic behavior of the buildings in Lorca

Carreño, M. L., Lantada N., Irizarry J., Valcarcel J. A., Barbat A. H. y Goula X. (2012). Comportamiento Sísmico de los Edificios de Lorca. *Física de la Tierra*, Vol.24, 289-314.

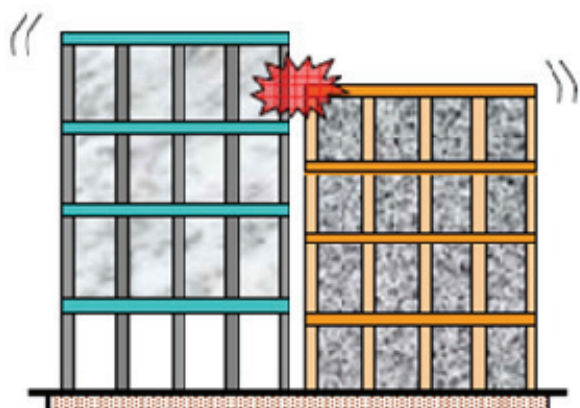
Cuando dos o más edificios adyacentes están muy cercanos la vibración de un terremoto fuerte puede hacer que estos se golpeen mutuamente (Figura 9). Si estos edificios son de diferente altura y sus plantas no coinciden, las plantas y el techo del edificio más bajo pueden golpear a media altura los pilares del edificio más alto, lo que puede causar importantes daños.

Fig. 9. Esquema del efecto de golpeteo entre dos edificios adyacentes de diferente altura (Murty, 2004)
